Jetzt hat der Berg auch das Hüttchen verschluckt

Das Gelände um das Loch im Kahlenberg soll mit einer festen Zaunanlage gesichert werden / Die Untersuchungen laufen

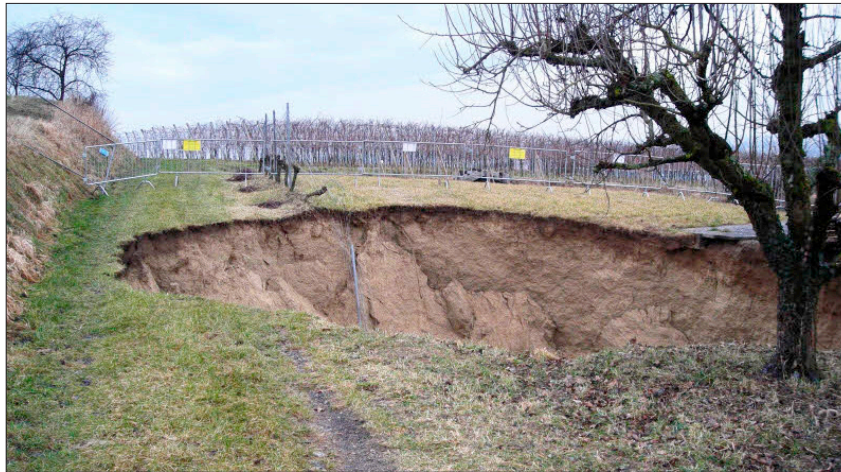
HERBOLZHEIM. Das Loch im Hang wird immer größer: Jetzt ist auch das Gartenhäuschen abgestürzt. Die Einbruchsstelle im Herbolzheimer Gewann Weingarten am Kahlenberg hat mittlerweile die erste Umzäunung durchbrochen.

Immer mächtiger wird der Trichter im Kahlenberg. FOTO: STADT HERBOLZHEIM

noch einige Zeit dauern. Das Gelände soll jetzt mit einer festen Zaunanlage gesichert werden.

fangreich und schwierig: Nach den Ursachen wird einmal auf geophysikalischer Basis geforscht, mit Vermessungen und Berechnungen. Auch die Hydrogeologie im Bereich muss genauer unter die Lupe genommen werden, um den Lauf des

Das ist eine Erbschaft aus den letzten Tagen des Erzbergbaus: Als die Stollen aufgegeben wurden, sind manche verfüllt, andere zerstört worden. Normalerweise wird eine Erdschicht von 40 Metern über den Stollen als ausreichende Sicherheit gewertet. Dass das in der Praxis anders aussehen kann, macht die ständige Bewegung auf Herbolzheimer Gemarkung gerade deutlich. Ein Ingenieurbüro prüft derzeit, ob noch in anderen Bereichen des Stollensystems die Gefahr eines Einsturzes bestehen könnte. Außerdem wird ein Sanierungskonzept für die Verfüllung des Kraters erarbeitet.
